月刊武松

## 小田原大海嘯から120年

当時のデータや写真から振り返る 高潮は予測可能 減災対策を

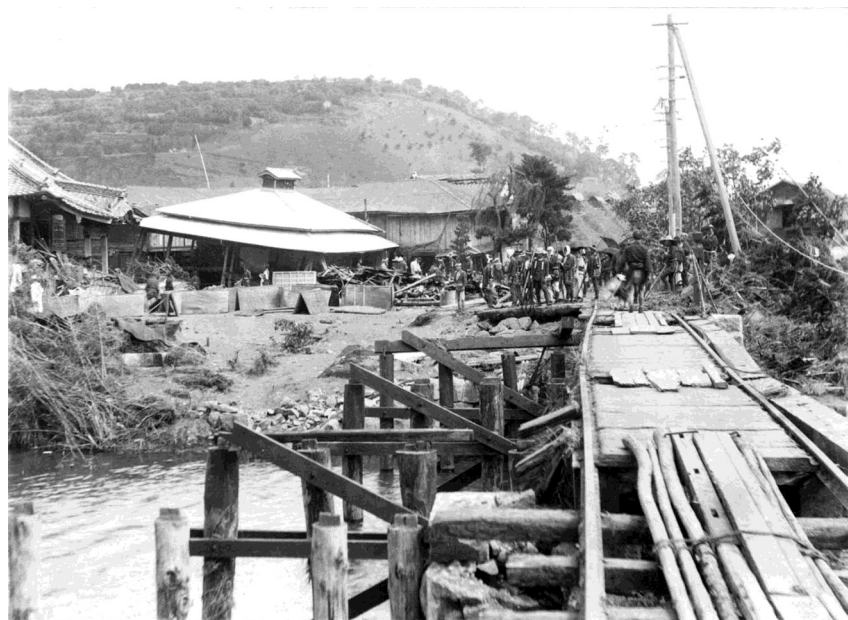
▲図3 国府津橋(森戸橋) ※2

橋は500m上流まで流された記録あり。右の線路は国府津から箱根湯本に至る箱根登山鉄道の前身の小田原電気鉄道。

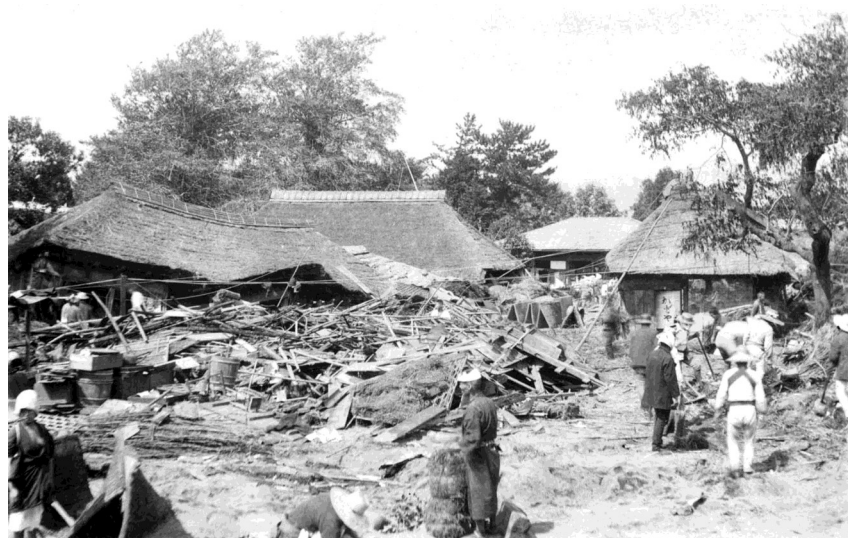
▲図4 小八幡 ※2

倒壊した茅葺屋根の民家や、畳を乾燥させている様子がわかる。また右端の家屋には、「かどや」という屋号が見える。

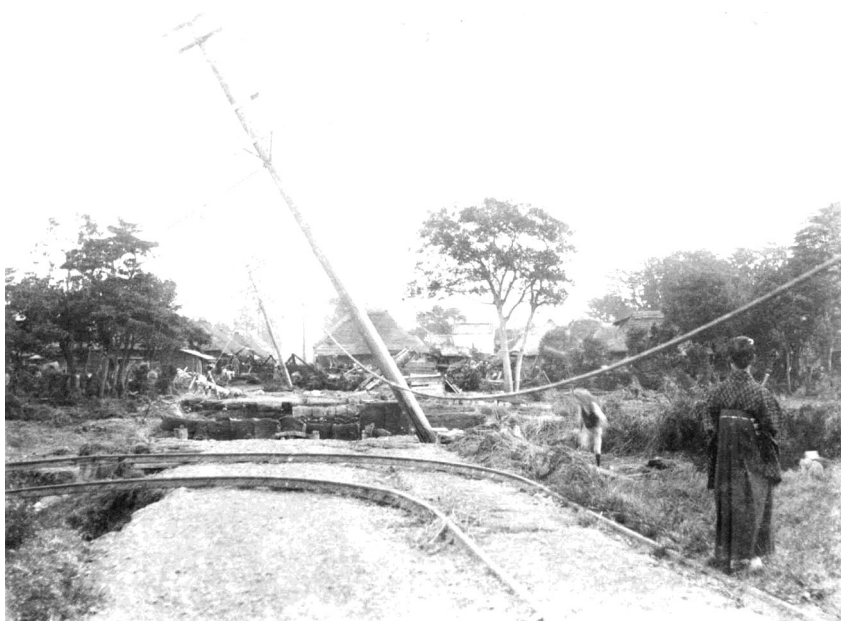
▲図5 酒匂村（連歌橋付近） ※2

図5 酒匂村の道路は現在の国道1号で、右から来襲した高潮により、小田原電気鉄道の線路や電柱が、左に曲がっている。

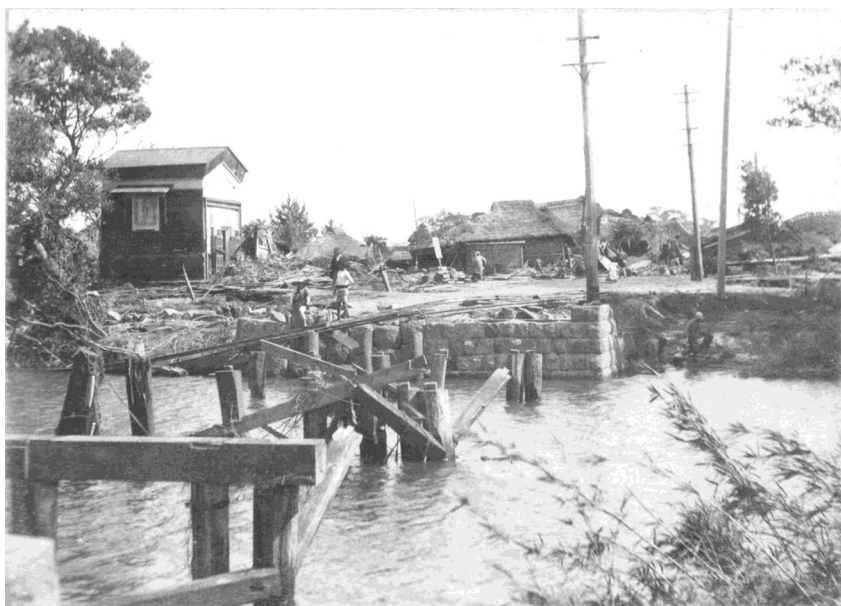
▲図6 山王原（山王橋付近） ※2

図6 山王原の流された橋は山王橋で、川に沈む線路が見える。

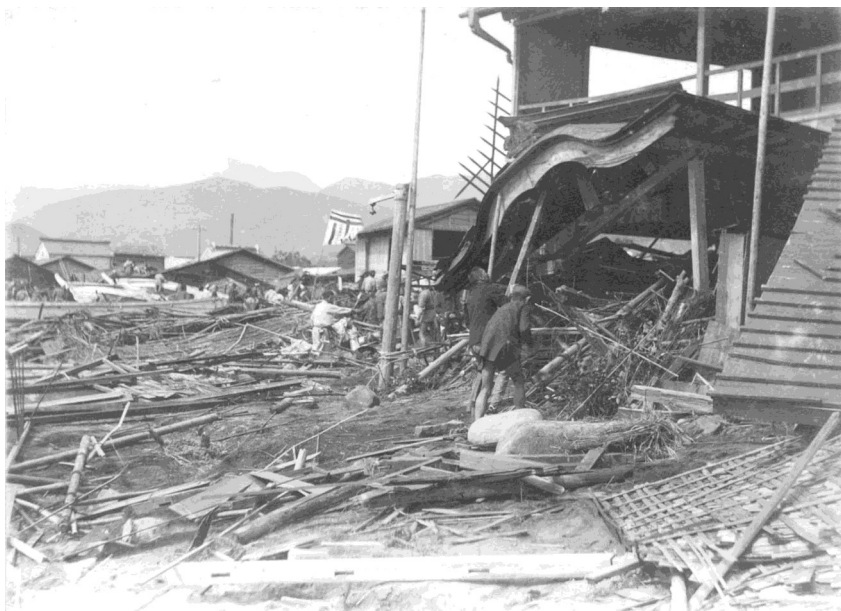
▲図7 小田原町 ※2

図7 小田原町は、当時の旅館か、唐破風の玄関屋根が傾いており、壁が抜け柱だけで立っている様子がわかる。また右手前には屋根も流れ付いている。

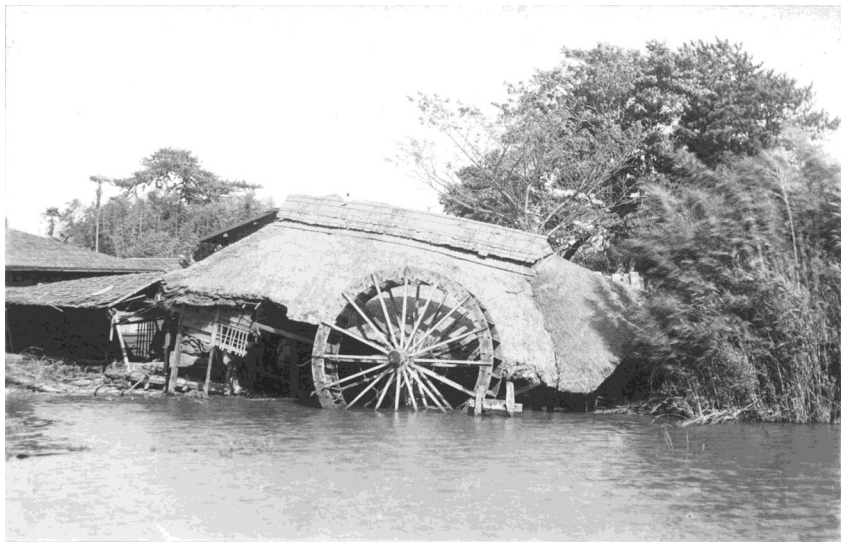
▲図8 早川口 ※2

水車小屋が河口側へ倒壊している。

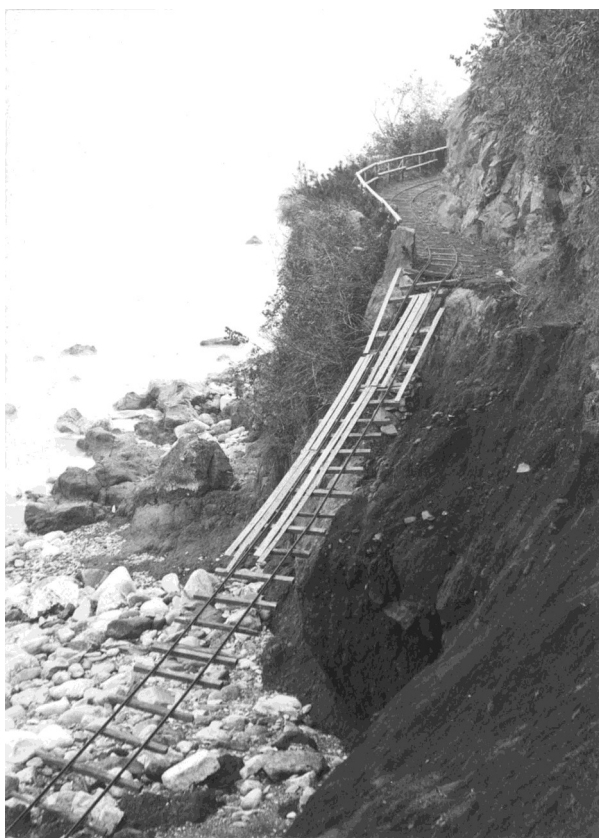
◀図9 石橋※2

線路は豆相人車鉄道。下が波で洗われ線路が宙に浮く。
